**CORPORACIÓN AUTÓNOMA REGIONAL DEL SUR DE BOLÍVAR - CSB**

**AUTO No. 156 DEL 10 DE MARZO DE 2022**

**POR MEDIO DEL CUAL SE ATIENDE UNA QUEJA Y SE TOMAN OTRAS DETERMINACIONES.**

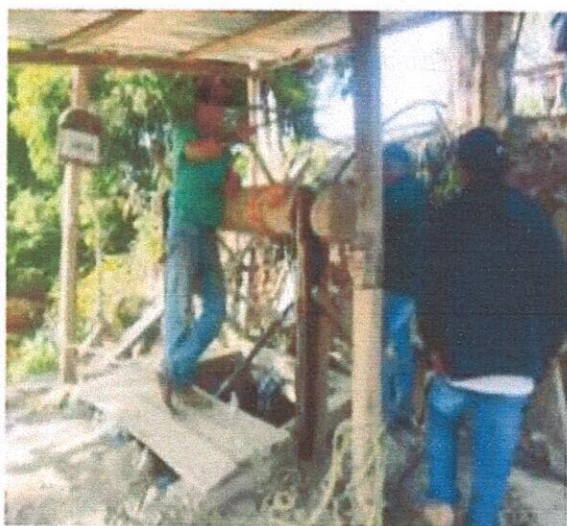
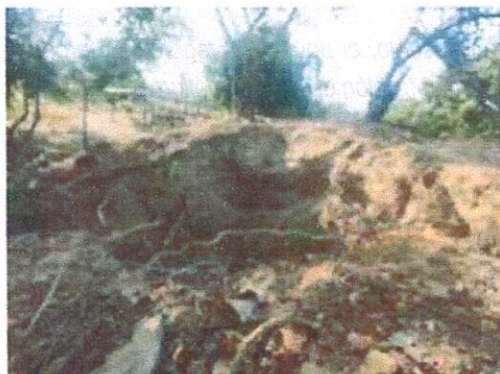
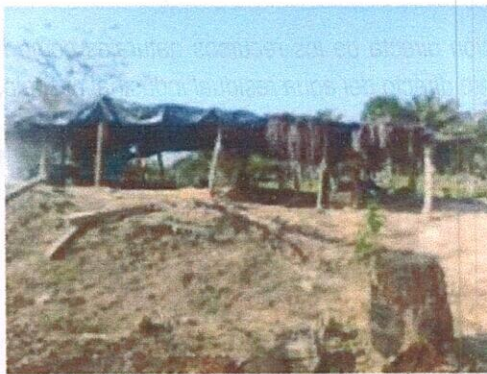
Figura 2: Localización del punto 1

**PUNTO 1:** En este punto se logró evidenciar una bocamina, en la cual se piensa adelantar labores de extracción de minerales de manera subterránea, también se logró apreciar dos planta de beneficio rudimentaria o entables; destinados para el beneficio de los minerales extraídos, ver figura 2. Cabe resaltar que durante la visita no se estaban adelantando actividades de extracción o de beneficio, por problemas técnicos, así lo comentan las personas que estaban cuidando las instalaciones. Las personas que estaban en el lugar visitado contaron que tenían el permiso del dueño del predio para poder ejecutar las actividades de extracción y de beneficios de minerales.

Las actividades mineras que se adelantan en este punto no cuentan con ningún permiso minero ambiental que respalde las actividades mineras que se estaban ejecutando, cabe resaltar que una vez retomen actividades en esta zona, es necesario hacer uso del recurso hídrico, siendo necesario los permisos de Captación y de vertimiento, y debido a la manera en cómo se realizan estas actividades se producen los siguientes impactos ambientales, puesto que no se ejecutan acciones destinadas a mitigar, prevenir, compensar o controlar los mismos:

- Mala disposición de estériles y de colas de relaves.
- La modificación geomorfológica, eliminación de la cobertura vegetal y paisajística de la zona.
- afectación directa de los recursos naturales como lo son el suelo, el agua y la vegetación, producto del vertimiento directo del agua residual industrial al suelo, mala disposición de sólidos peligrosos.

Por otro lado, Es pertinente mencionar que la bocamina y los dos entable hallado en el punto 1, se encuentran sobre el predio identificado con la cedula catastral 133000001000000020347000000000, Durante la visita se realizó una indagación sobre el dueño del predio y según las averiguaciones realizadas en campo, la dueña del predio responde al nombre de ARGENIDA PEREZ JARAMILLO.

Las actividades que se estaban adelantando en punto 1, georreferenciado en la tabla 1, son causales para imponer una medida preventiva con el propósito de impedir que el recurso hídrico siga siendo afectado de manera directa por la ejecución de esta actividad irresponsable, contaminante y poco técnica.

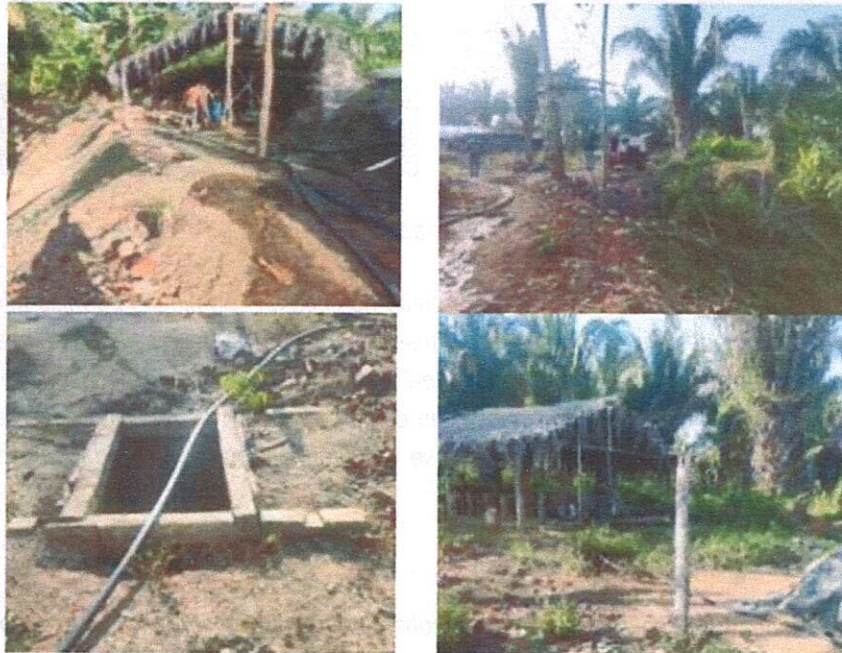
**Figura 3: Localización del punto 2**

PUNTO 2: En este punto se logró evidenciar varias boca bocaminas, muchas de ellas estaban clausuradas, pero, una de ellas estaba en operación al momento de la visita. Además, se evidencio una Planta de beneficio Rudimentario o Entable; destinados para el beneficio de los minerales extraídos, ver figura 3. Las personas que estaban en el lugar visitado contaron que tenían el permiso del dueño del predio para poder ejecutar las actividades de extracción y de beneficios de minerales.

Las actividades mineras que se adelantan en este punto no cuentan con ningún permiso minero ambiental que respalde las actividades mineras que se está ejecutando, además, hacen uso del recurso hídrico de para la ejecución de sus actividades mineras y vierten el agua al suelo proveniente de los procesos industriales. La manera en cómo se realiza la actividad minera en este lugar produce los siguientes impactos ambientales, puesto que no se ejecutan acciones destinadas a mitigar, prevenir, compensar o controlar los mismos:

- Mala disposición de estériles y de colas de relaves.

- La modificación geomorfológica, eliminación de la cobertura vegetal y paisajística de la zona.
- afectación directa de los recursos naturales como lo son el suelo, el agua y la vegetación, producto del vertimiento directo del agua residual industrial al suelo, mala disposición de sólidos peligrosos.

Es pertinente mencionar que las bocamina y el entable hallado en el punto 2, se encuentra sobre el predio identificado con la cedula catastral 133000001000000020356000000000, Durante la visita se realizó una indagación sobre el dueño del predio y según las averiguaciones realizadas en campo, el dueño del predio responde al nombre de ARÍSTIDES CENTENO GILL. Las actividades que se estaban adelantando en punto 2, georreferenciado en la tabla 1, son causales para imponer una medida preventiva con el propósito de impedir que el recurso hídrico siga siendo afectado de manera directa por la ejecución de esta actividad irresponsable, contaminante y poco técnica.
