CORPORACIÓN AUTÓNOMA REGIONAL DEL SUR DE BOLÍVAR - CSB

**AUTO No. 768 DEL 18 DE AGOSTO DE 2022**

**POR MEDIO DEL CUAL SE ATIENDE UNA QUEJA Y SE TOMAN OTRAS DETERMINACIONES**

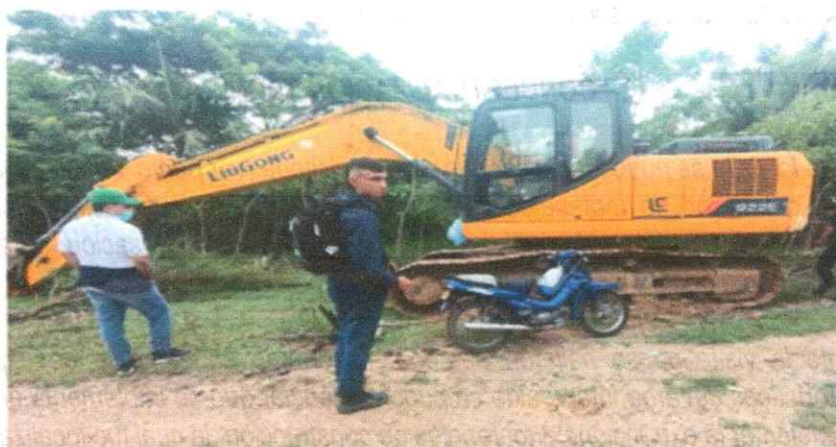
**Figura 4. Maquinaria amarilla.**

Es pertinente mencionar que durante el recorrido se logró observar una retroexcavadora en perfecto estado, ver figura 4, la cual había sido retenido por la Policía Nacional y puesta a disposición de la Fiscalía General de la Nación por la extracción de materiales de construcción sin los debidos permisos mineros ambientales que respaldaran su actividad al interior del predio del señor Puccini.
