## AUTO No 838 DEL 08 DE SEPTIEMBRE DE 2022

### POR MEDIO DEL CUAL SE ATIENDE UNA QUEJA Y SE TOMAN OTRAS DETERMINACIONES

### INFORME DE LA VISITA OCULAR SEÑORA FABIOLA BADRRAN.

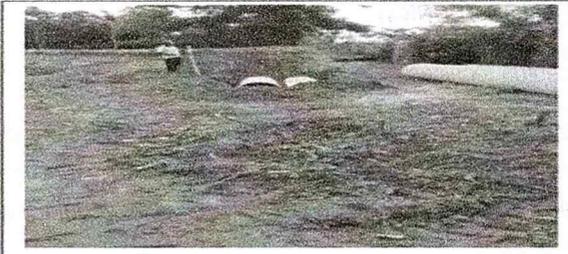
El terreno tiene un área aproximadamente (A =107m x L=300m), se encuentra paralela a la vía nacional. Al momento de la visita se corrobora que están instalando dos líneas de tubos de 23" y una longitud de 30 metros con una pendiente de 1% en las coordenadas del tramo 1 N09°15'40.8" W74°27'51.3" y en el tramo 2 tuberías proyectados N09°15'43" W74°27'51.9".

Tramo 1 de tubos paralela a la vía nacional

- Se requiere que la empresa de PRODUCTOS ALIMENTICIOS TRIFÚD S.A.S con NIT. 806.000.587-5 garantice la continuidad y terminación de las obras de mitigación que se está realizando a través de la conexión de líneas de tubos de 23" longitud de 30 metros en las coordenadas del tramo 1 N09°15'40.8" W74°27'51.3" y el tramo 2 tuberías proyectados N09°15'43" W74°27'51.9", para que se permita la evacuación que permitan el flujo de las aguas, debido que las áreas por donde circulan las aguas de NO deben ser obstruidas.

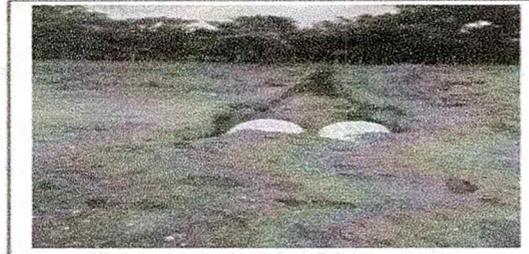
Tramo 2 proyección de tubos, centro de la obra

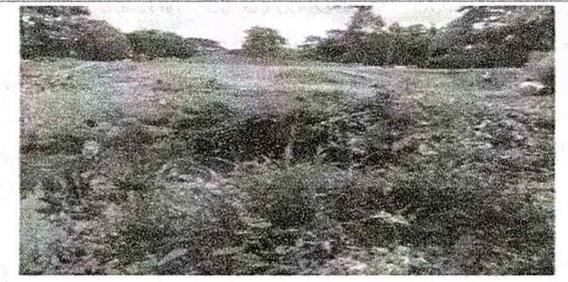
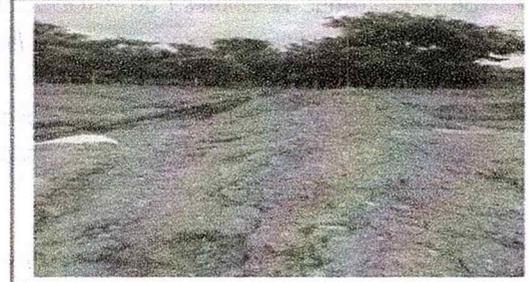
Atendiendo la queja de la señora FABIOLA BADRRAN, mediante radicado CSB No 1846 donde referencia la siguiente situación "se está realizando una construcción que está provocando la alteración del flujo natural de las aguas y esto ocasiona daños irreversibles a mi finca y a la vez destrucción hábitat natural" con respecto a lo anterior nos permitimos manifestar lo siguiente; de acuerdo a la observación directa y a través de mapas satelital de Google Earth, se puede concluir que no existe un caño natural en el área, se observa que es una zona de pendientes bajas donde fluyen aguas en temporada de lluvias por escorrentía, así mismo se muestra que la zona es de fácil encharcamiento; si existió un represamiento de las aguas, porque con la maquinaria al acondicionar el terreno subió el nivel y esto no permitió el flujo natural del agua, lo que afecto al predio de la quejosa; ser constató que en la obra tomaron medidas de mitigación para que las aguas evacuen mediante la instalación de dos líneas de tubos de 23" y una longitud de 30 metros con una pendiente de 1% en las coordenadas del tramo 1 N09°15'40.8" W74°27'51.3" y en el tramo 2 tuberías proyectados N09°15'43" W74°27'51.9".

Predio Fabiola Badran

- La empresa de PRODUCTOS ALIMENTICIOS TRIFÚD S.A.S NO tiene medidas de manejo autorizadas por esta CAR.
- Se requiere que la empresa PRODUCTOS ALIMENTICIOS TRIFÚD S.A.S construya canales perimetrales paralelas a la obra y sean conectadas a la tubería para que se eviten efectos negativos en la finca de la quejosa.

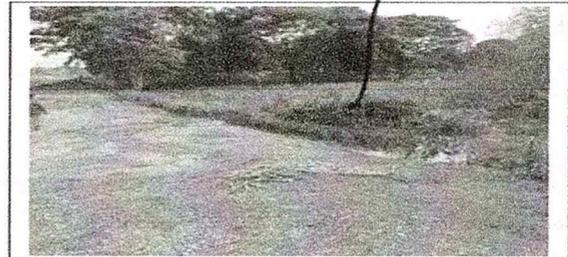
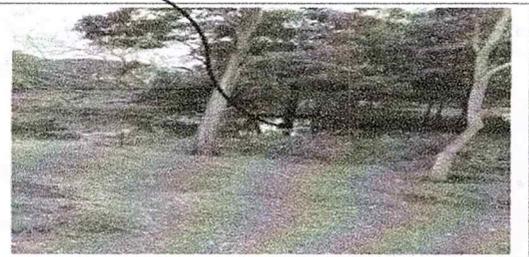
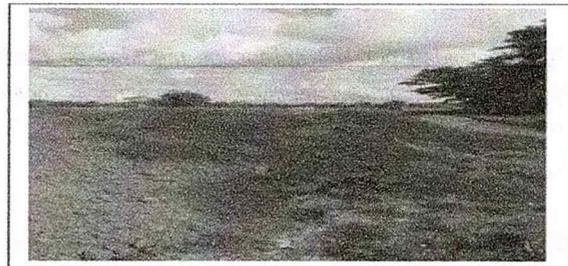
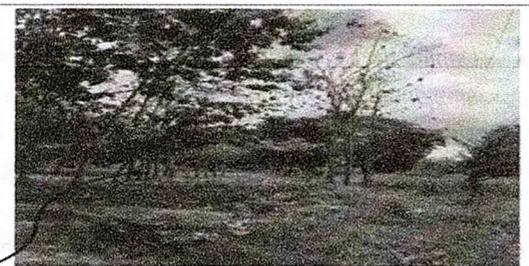
- Se observan presencia de aguas de escorrentías en la parte baja que termina afectando a la finca de la quejosa causando muerte de 13 árboles de la especie Melina que no resisten exceso de humedad.

Arboles de la especie Melina afectados

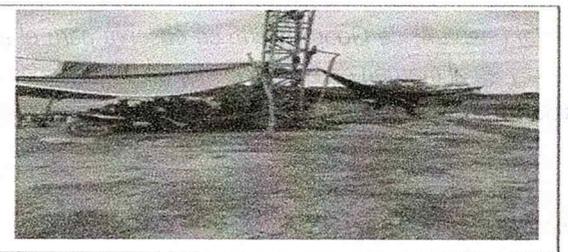
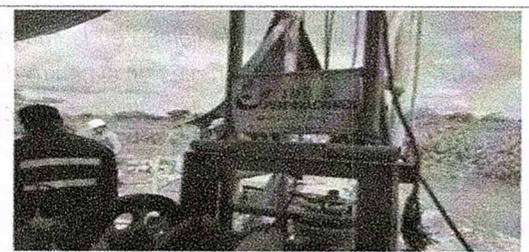
En el recorrido por el predio se constata la perforación de pozos en las coordenadas N09°15'46.2" W74°27'55.0", siendo que hasta la fecha no se tiene auto de visita para evaluar la viabilidad de otorgar o no el permiso de prospección y exploración.

Perforación de pozo

- Que revisados los expedientes en esta CAR; la empresa de PRODUCTOS ALIMENTICIOS TRIFÚD S.A.S al momento de la visita no cuenta con los permisos de exploración y perforación de pozos para agua subterránea, pero esta actividad se está llevando a cabo por parte de la empresa antes mencionada, por lo que se recomienda que la oficina de secretaria inicie apertura de Investigación Administrativa y Sancionatoria de acuerdo a la Ley 1333 de 2009 y demás normas ambientales aplicables.

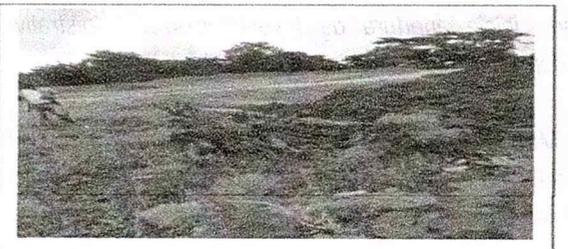
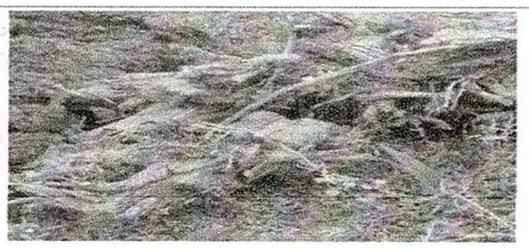
También se observó vestigios arboles al momento de la visita, que se pudo corroborar por imagen satelital (Mapa 4) que para este año (2022) la presencia de individuos forestales en la zona.

- Dentro de los impactos significativos que generó esta actividad por NO aplicar las medidas de manejo ambiental son: Inundaciones a predios colindantes, afectación a flora (cultivos de la especie melina), afectación de micro fauna, generación de material sobrante, se evidencian vestigios arboles al momento de la visita es decir de acuerdo a la imagen de google se produjo tala sin permiso ante esta CAR.

Evidencia de vestigios de árboles

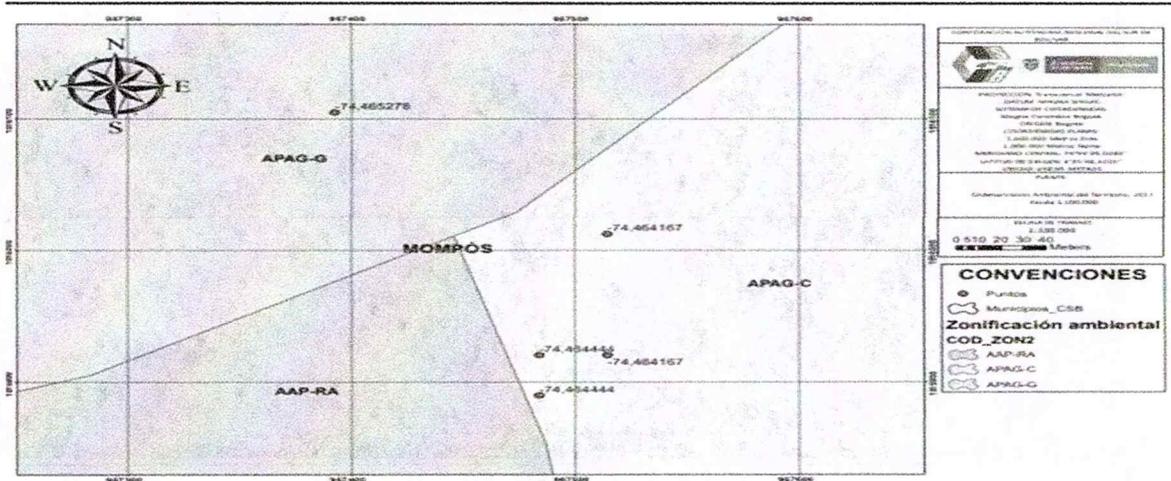
Mapa 1. Zonificación Ambiental.

Así mismo en el mapa de la zonificación ambiental indica que tenemos dos subcategorías para uso del suelo en este caso son suelos con aptitud agrícola y ganadera.

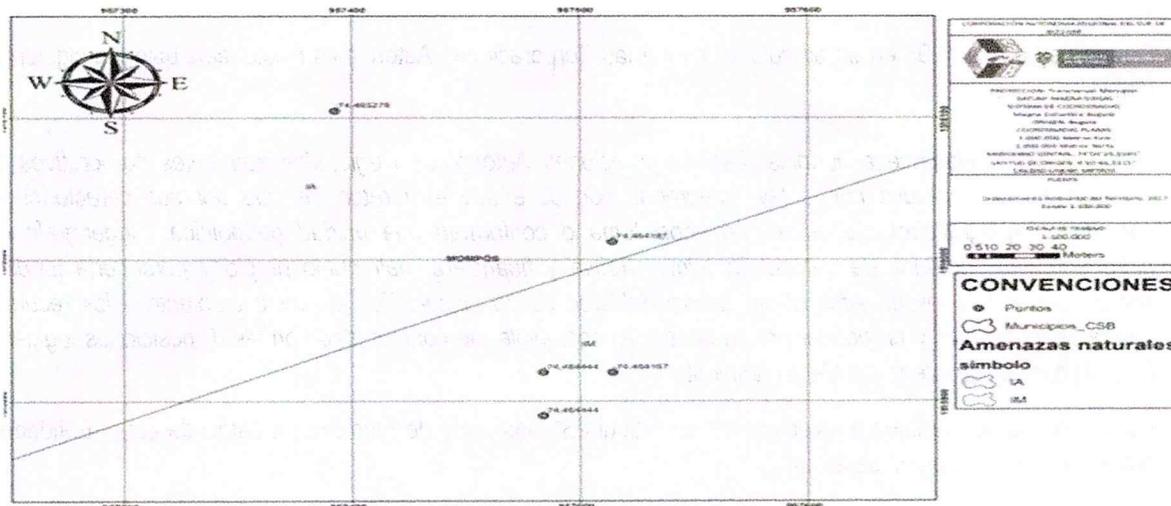
Mapa 2. Amenazas Naturales

De acuerdo al POMCA 2907 de la corporación establece que las coordenadas caen en zonas de amenazas naturales donde principalmente son áreas susceptibles de inundaciones medias y altas.

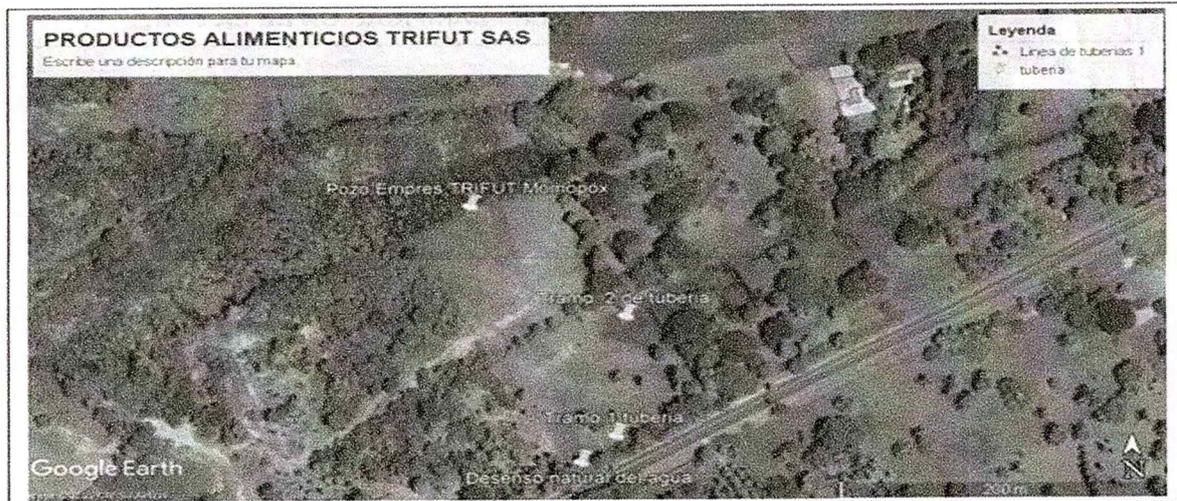
Mapa 4. Imagen satelital Google Earth

- De acuerdo a la línea de tiempo en la imagen satelital (mapa 4) de Google Earth se observa para el año 2022, una línea de (6) árboles en el centro del terreno y en el margen derecho superior se observa dos (2) árboles, que al momento de la inspección ocular solo se encontraba dos árboles en pie uno de la especie (roble y coquillo).
