**CORPORACIÓN AUTÓNOMA REGIONAL DEL SUR DE BOLÍVAR - CSB**

**AUTO No. 0543 DEL 04 JULIO DE 2023**

**POR MEDIO DEL CUAL SE ATIENDE UNA QUEJA Y SE TOMAN OTRAS DETERMINACIONES**

**INFORME DE LA VISITA OCULAR AL MUNICIPIO DE SAN FERNANDO.**

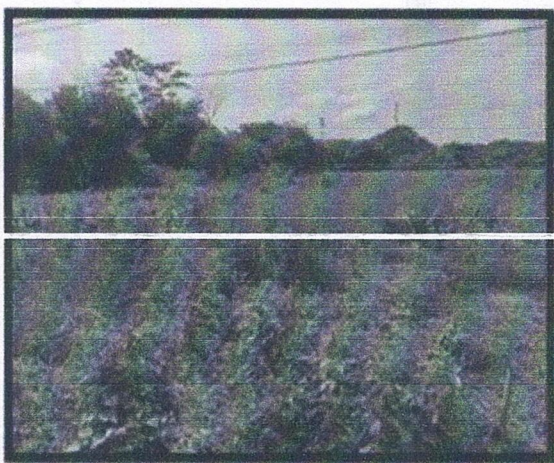
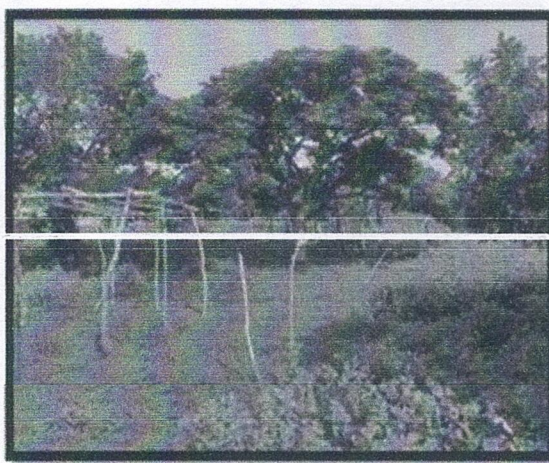
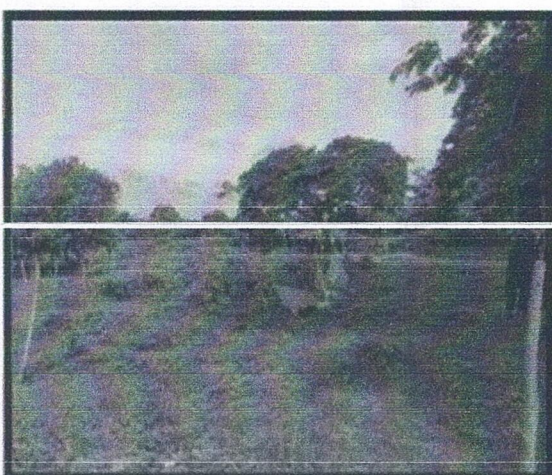
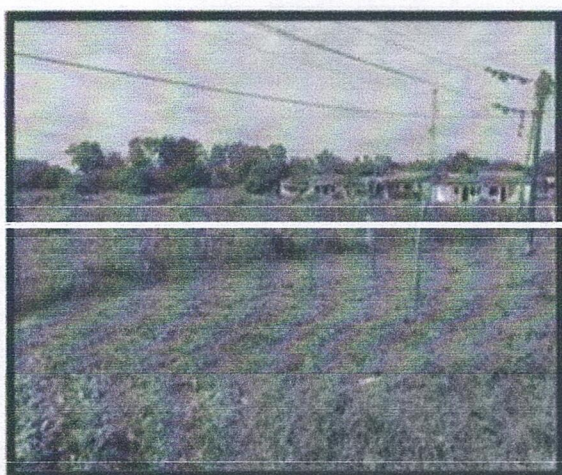
En el desarrollo de la visita se observó que fueron instalados algunos listones de madera, malla verde, y palma amarga esto con el fin de hacer cambuches que se presumen son para invadir estos terrenos de dominio público de acuerdo a la zonificación de esta CAR, así mismo se evidencia vegetación propia de zonas bajas o de humedales temporales como lo es el bijao (*Calathea lutea*).

- Se requiere el traslado por competencias al Ente Territorial y /o al Inspector Central de Policía del municipio de San Fernando- Bolívar, en lo relacionado con la ocupación del terreno en la zona urbana en las coordenadas N09° 12' 48.69" W74°19'21.24", denominado caño la mohana ubicado en el barrio santo domingo para que dentro de sus competencias tome medidas necesarias para el desmantelamiento de las estructuras de madera y malla que se encuentran en el are objeto de la queja.
