**AUTO No. 0665 DEL 12 DE NOVIEMBRE DE 2025**

**POR MEDIO DEL CUAL SE ATIENDE UNA QUEJA AMBIENTAL Y SE TOMAN OTRAS DETERMINACIONES**

**INFORME DE LA VISITA AL BARRIO EL CARMEN.**

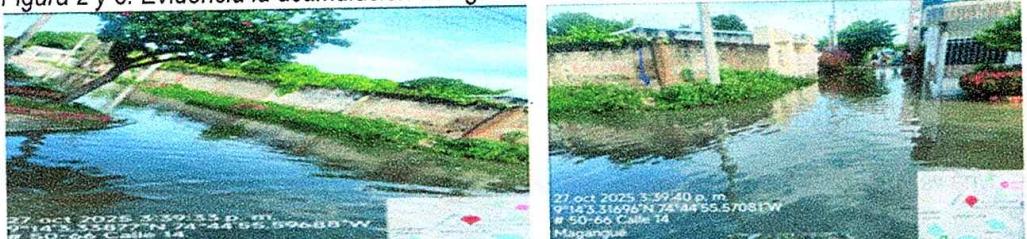
Durante el recorrido también se evidenció el estancamiento de aguas lluvias que afecta a los habitantes del sector, debido a que en el proceso de pavimentación de la vía contigua no se consideró la pendiente adecuada para el drenaje, generando una pendiente contraria al escurrimento y acumulación de agua en puntos bajos.

Figura 2 y 3. Evidencia la acumulación de aguas lluvias en el sector.

Se requiere que la secretaría de planeación, infraestructura y desarrollo económico del municipio de Magangué realice la adecuación a la carrera 6<sup>a</sup> con calle 12 para solucionar el rebose de aguas lluvias que genera afectaciones a la comunidad.

**ARTÍCULO SÉPTIMO:** Ordenar al Municipio de Magangué Bolívar para que a través de la Secretaría de Planeación, Infraestructura y Desarrollo Económico del municipio de Magangué Bolívar realice la adecuación a la carrera 6<sup>a</sup> con calle 12 para solucionar el rebose de aguas lluvias que genera afectaciones a la comunidad.

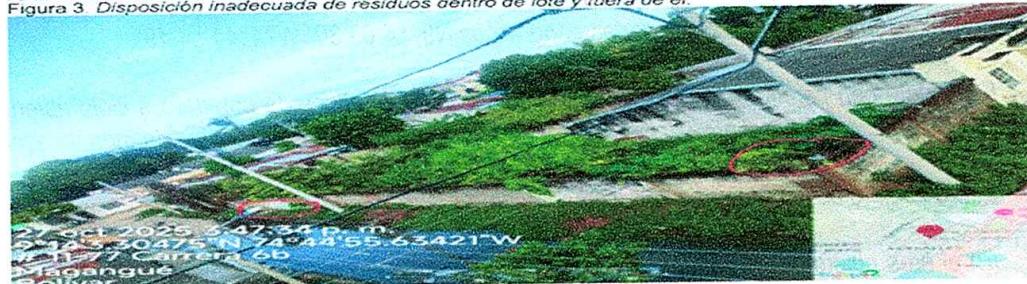
Desde el tercer piso de la vivienda de uno de los afectados se pudo evidenciar que el lote es utilizado para el depósito inadecuado de diversos tipos de residuos, entre ellos escombros, bolsas con desechos orgánicos, prendas de vestir y animales muertos, sin ningún tipo de manejo ambiental o sanitario.

Es un lote con cercado perimetral con bloques y características de botadero a cielo abierto, donde tiene una ocupación del área del 40% para depositar residuos sin ningún tipo de manejo adecuado.

Que el área objeto de la queja, ha sido objeto de intervenciones no autorizadas por parte de terceros que depositan todo tipo de residuos (escombros, animales muertos, residuos orgánicos etc.).

Figura 3. Disposición inadecuada de residuos dentro de lote y fuera de él.

Se requiere de forma inmediata ordenar a la inspección de policía del municipio de Magangué la suspensión de actividades de disposición de residuos y el aislamiento del área, debido a que estas acciones afectan negativamente los recursos naturales y la salud de la comunidad.

Se solicita a la Secretaría de Salud del municipio tomar las medidas necesarias de forma inmediata para llevar a cabo jornadas de fumigación y apoyo en la evacuación de los residuos presentes en el área, dado que la comunidad ha manifestado la proliferación de vectores, situación que afecta especialmente a la población vulnerable del sector.

Se requiere que la presunta propietaria la señora DANIA NAVARRO DE NAVARRO implemente acciones inmediatas, tales como la limpieza y mantenimiento periódico del predio, o en su defecto, que adopte medidas definitivas, entre ellas la venta o adecuación del predio para evitar la continuidad del problema

El área objeto de la queja, está siendo utilizada como botadero para la disposición inadecuada de residuos sólidos, animales muertos y escombros. Por lo tanto, se solicita a la empresa prestadora del servicio público de aseo “Aseo Pronto S.A.S”, realizar capacitaciones de educación ambiental y cumplir con la frecuencia estipuladas para este sector para que se evite la disposición de residuos sin condiciones técnicas.
