AUTO No. 0681 DEL 19 DE NOVIEMBRE DE 2025

POR MEDIO DEL CUAL SE REALIZA CONTROL Y SEGUIMIENTO A LA ASOCIACIÓN DE CAMPESINOS DE JUAN ARIAS DEL MUNICIPIO DE MAGANGÜÉ BOLÍVAR Y SE TOMAN OTRAS DETERMINACIONES.

INFORME DE LA VISITA A LA CIENAGAGUETA UBICADA EN EL CORREGIMIENTO DE JUAN ARIAS.

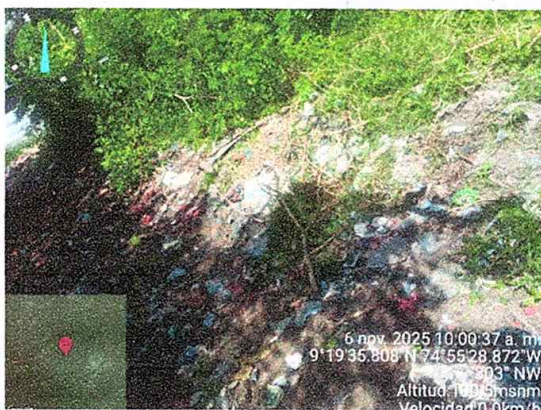
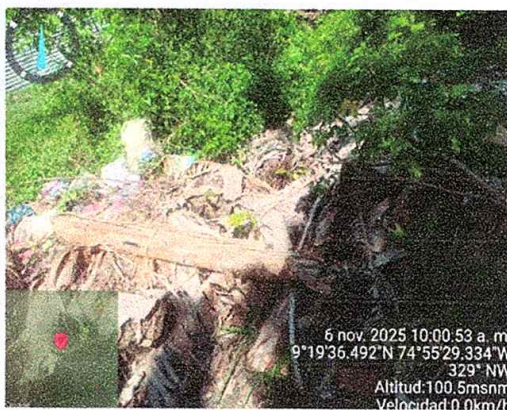
Figura 2, 3, 4. Disposición inadecuada de residuos en la ciénagueta.

Durante el recorrido de inspección se observaron habitantes del sector realizando actividades de pastoreo de caprinos, bovinos, pesca, quema y disposición inadecuada de residuos sólidos. Asimismo, se evidenció una ampliación del área previamente ocupada, acompañada de un notorio deterioro paisajístico, lo que confirma que el sitio continúa siendo utilizado como botadero satélite.

Se recomienda la realización inmediata de una reunión interinstitucional con la participación de la Junta de Acción Comunal, la Policía de protección ambiental, la procuraduría agraria y ambiental, la Secretaría de Gobierno y la empresa de aseo, para definir un plan de acción estructurado, establecer responsabilidades específicas y crear un mecanismo de seguimiento y evaluación que permita verificar la disminución efectiva de los impactos ambientales identificados.

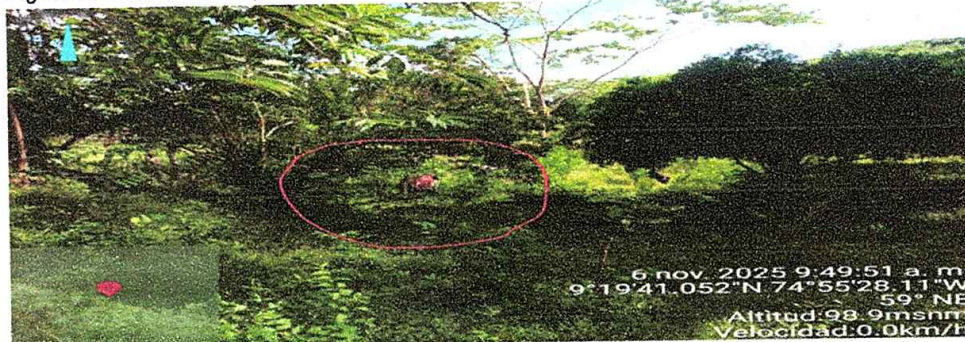
Se evidencia que las actividades antrópicas observadas, especialmente el pastoreo y las quemas, están ocasionando compactación del suelo, pérdida de cobertura vegetal y alteración del equilibrio ecológico del humedal, lo cual compromete sus funciones naturales de amortiguación, refugio y resguardo de especies silvestres.

Figura 5. Presencia de pastoreo de bovino en área de influencia ciénagueta.

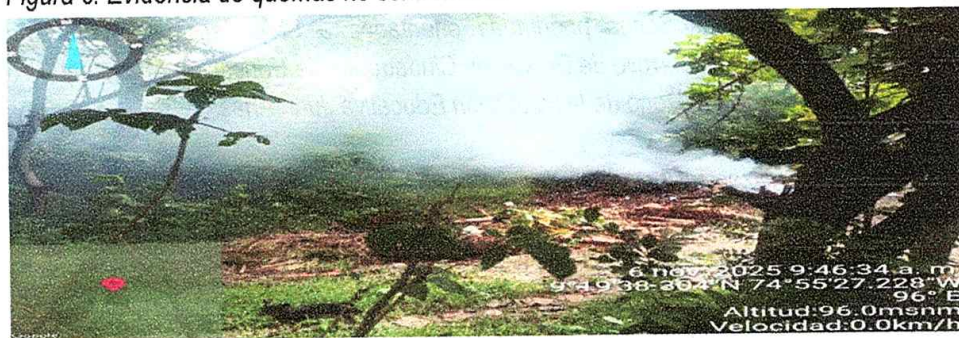
Asimismo, se realizó un análisis multitemporal mediante el cual se evidenció la regeneración natural que ha presentado el área en diferentes periodos, a pesar de la presión antrópica existente en su entorno. Dicho análisis permitió identificar las afectaciones generadas por quemas no controladas,

las cuales han dejado huellas visibles en la cobertura del terreno, así como la ampliación de áreas intervenidas y la ocupación indebida del espacio natural.

Figura 6. Evidencia de quemas no controladas.

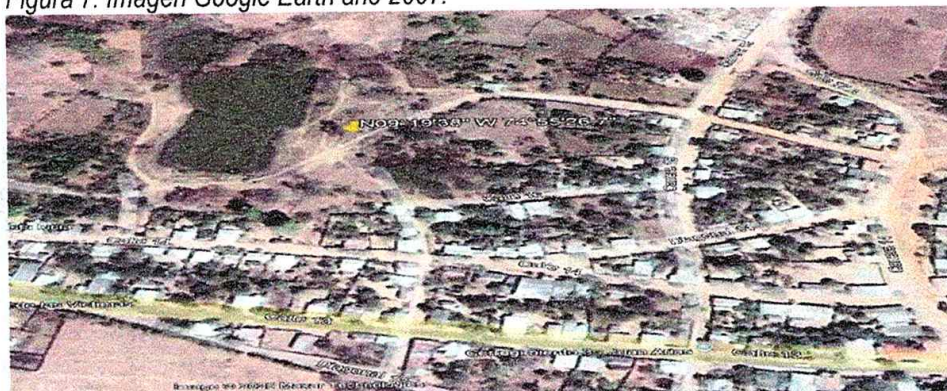
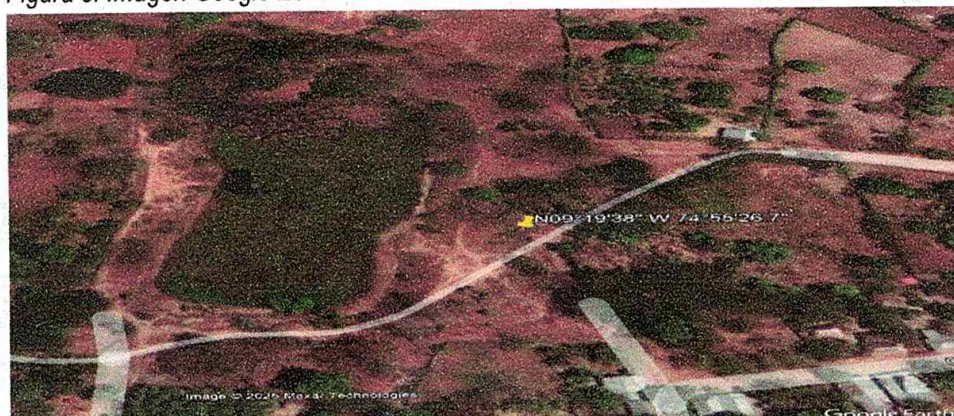
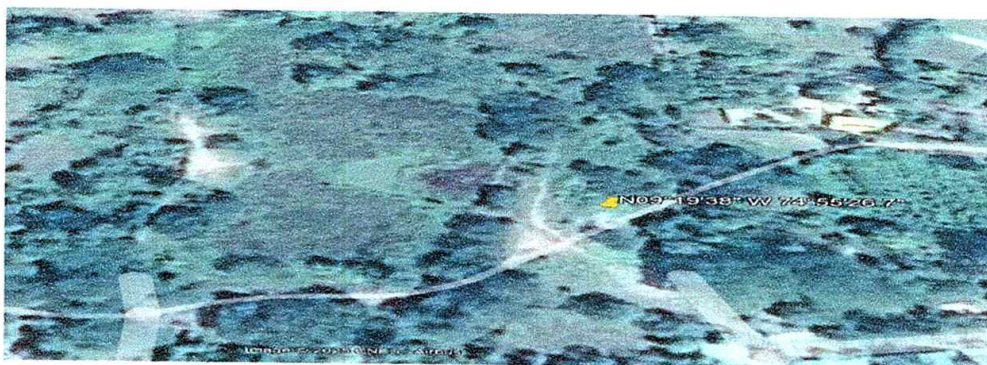
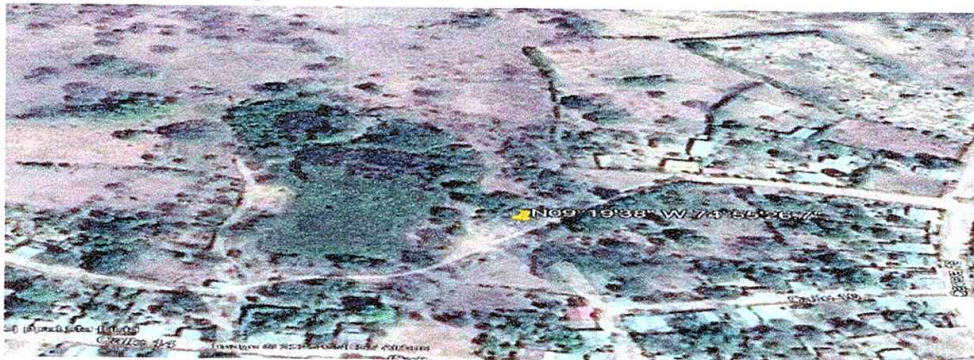
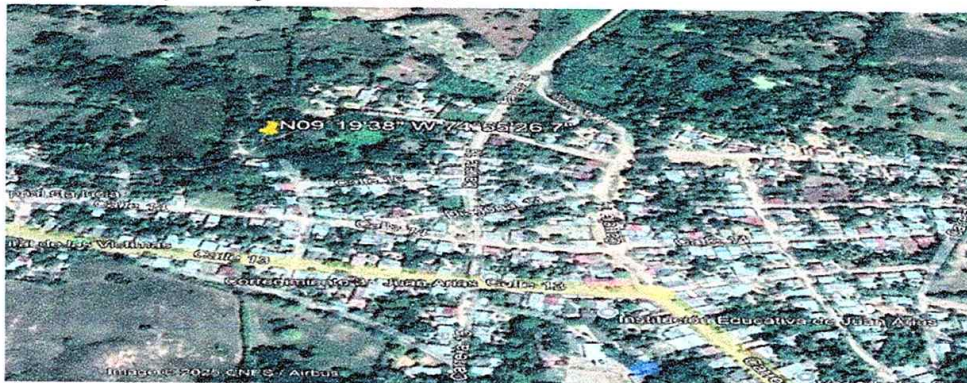
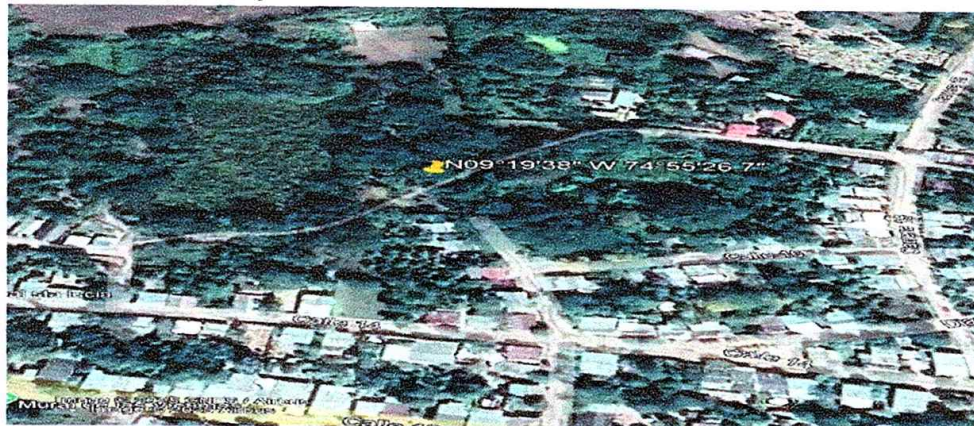
ANÁLISIS MULTITEMPORAL

Que el análisis multitemporal demuestra que, pese a la presión antrópica, el ecosistema ha mostrado procesos de regeneración natural en ciertos periodos, lo cual indica un potencial de recuperación ambiental si se adoptan medidas adecuadas de protección y restauración ecológica.
