**ASUNTO:** COMUNICADO DEL AUTO No. 0665 DEL 12 DE NOVIEMBRE DE 2025, “POR MEDIO DEL CUAL SE ATIENDE UNA QUEJA Y SE TOMAN OTRAS DETERMINACIONES.”

AUTO No. 0665 DEL 12 DE NOVIEMBRE DE 2025

POR MEDIO DEL CUAL SE ATIENDE UNA QUEJA AMBIENTAL Y SE TOMAN OTRAS DETERMINACIONES

**INFORME DE LA VISITA AL BARRIO EL CARMEN.**

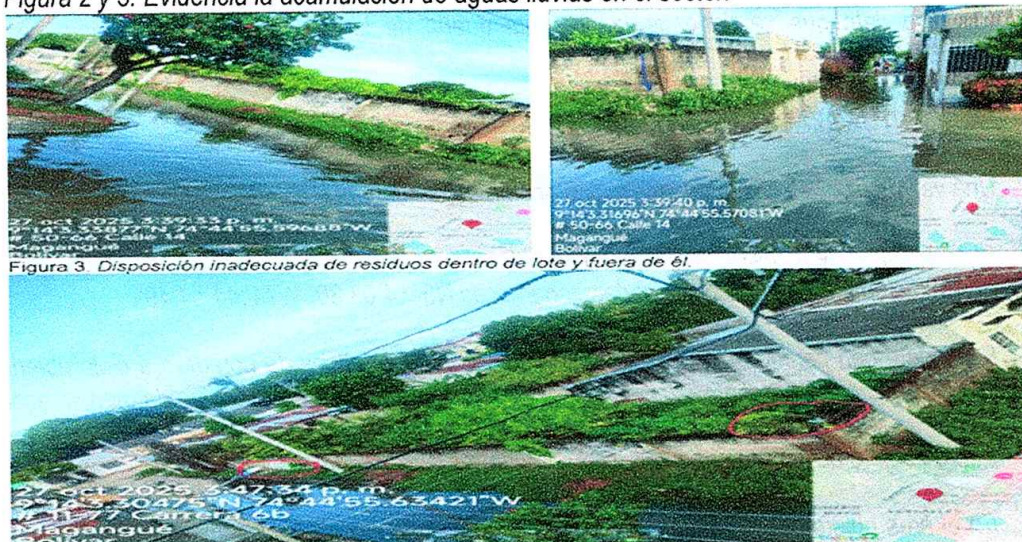
Durante el recorrido también se evidenció el estancamiento de aguas lluvias que afecta a los habitantes del sector, debido a que en el proceso de pavimentación de la vía contigua no se consideró la pendiente adecuada para el drenaje, generando una pendiente contraria al escurrimiento y acumulación de agua en puntos bajos.

Figura 2 y 3. Evidencia la acumulación de aguas lluvias en el sector.

*Se requiere que la secretaria de planeación, infraestructura y desarrollo económico del municipio de Magangué realice la adecuación a la carrera 6ª con calle 12 para solucionar el rebose de aguas lluvias que genera afectaciones a la comunidad.*

**ARTÍCULO SÉPTIMO:** Ordenar al Municipio de Magangué Bolívar para que a través de la Secretaria de Planeación, Infraestructura y Desarrollo Económico del municipio de Magangué Bolívar realice la adecuación a la carrera 6ª con calle 12 para solucionar el rebose de aguas lluvias que genera afectaciones a la comunidad.
