**AUTO No.775 DEL 04 DE NOVIEMBRE DE 2021**

**Por medio del cual se Atiende una Queja y se imponen Obligaciones**

**EVIDENCIA FOTOGRAFICA DE LA VISITA**

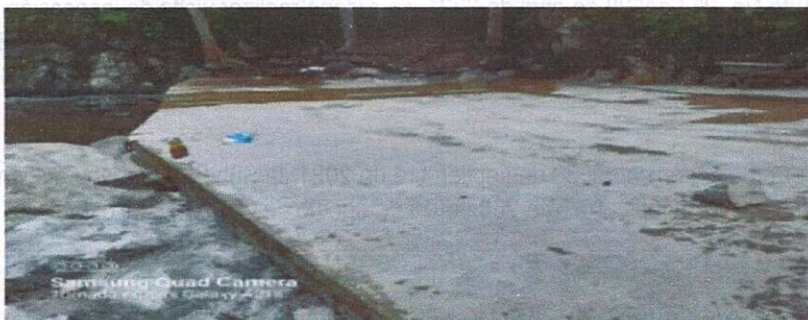
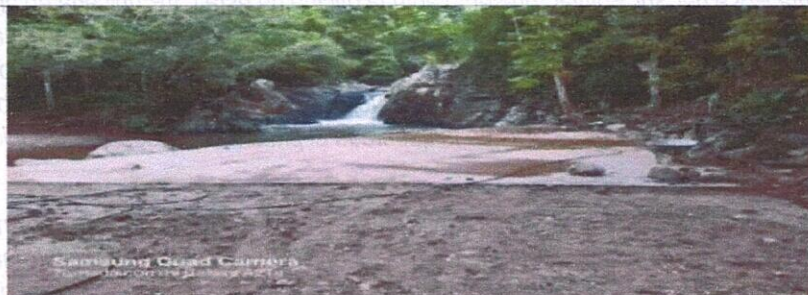
situación y esta expreso de manera verbal que esto ha sido efecto de la construcción ya que anteriormente esa sección de la quebrada contaba con una ancho mayor al que se presenta actualmente, por la construcción no pudimos constatar de manera ocular si se había talado alguna árbol y determinar la especie del mismo, pero la ingeniera ambiental Andrea Carolina Arias de manera verbal manifestó que en la parte de la construcción se encontraba un árbol de especie desconocida el cual fue talado.

1. Se logró constatar que se realizó ocupación del cauce de la quebrada el platanal, mediante la construcción de una placa en concreto en una de las laderas de la quebrada, en el Municipio de Santa Rosa Bolívar.

2. Se ha generado una afectación ambiental por la ocupación del cauce de la quebrada el platanal, mediante la construcción de una placa en concreto en una de las laderas de la quebrada, debido a que se disminuyó el ancho de la quebrada y esto ha generado sedimentación.

3. Se determinó que la ocupación del cauce de la quebrada el platanal por medio de la construcción de una placa en concreto en una de las laderas de la quebrada, no cuenta con la autorización, que otorga la Autoridad Ambiental competente, según lo establecido en el decreto 1076 de 2015 en su SECCIÓN 12, OCUPACIÓN DE PLAYAS, CAUCES Y LECHOS, ARTICULO 2.2.3.2.12.1. Ocupación.

6. Es necesario que la placa en concreto, construida en una de las laderas de la quebrada el platanal sea demolida, para mitigar la afectación ambiental a la cual está siendo sometida.
