**AUTO No 1146 DEL 09 DE DICIEMBRE DE 2022****POR MEDIO DEL CUAL SE ATIENDE UNA QUEJA Y SE TOMAN OTRAS DETERMINACIONES**

INFORME DE VISITA AL MUNICIPIO DE CANTAGALLO

**CONCEPTO TÉCNICO**

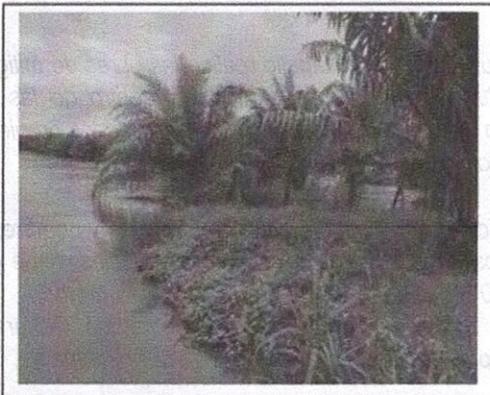
CHORROS CAÑO CEDRO

A margen derecha del caño el cedro se aprecia una afectación por formación de un chorro de 150m de ancho aproximadamente predio de ENRIQUE SALAZAR, quien es el dueño de una búfalera que se encuentra dispersa sobre el humedal "la cantagallera", mencionan que el señor Salazar quien tiene alrededor de 500 búfalos, a lo que comentan que los chorros se producen debido a un trabajo con maquinaria amarilla (Bulldozer), removieron la capa vegetal, mencionan además que los búfalos afectan los cultivos de pan coger, interrumpen el hábitat de las especies de chigüiro, galápago y la guagua en los cuerpos de aguas. Los chorros se formaron debido a que quitaron la capa vegetal en el predio del señor FIGUEROA, que ha construido manualmente (pico y pala), con un ancho de (A=10m) aproximadamente.

Por último, se visitó el área de la queja que corresponde al corregimiento de Patico Bajo, vía caño "El Hormiguero" manifiesta el señor JHON JAIRO FIGUEROA con CC. 91.326.389 expedida en Pto Wilches, quien reside en esta localidad. El agua del río Cimitarra conduce sus aguas al caño el Cedro que a través de los chorros entra a la ciénaga cantagallera e inunda a la parcelas que tienen cultivos de palma en un área de (100ha), cultivos de yuca y plátano que se ubica en las coordenadas geográficas N 07°19'0.50" W 73°56'53.10", en el sitio denominado "el 22" con coordenadas N 07°19'12.40" W 73°56'18.20" se evidenció que están inundados, en el sitio denominado "caño tapao" N 07°21'10.30" W 73°55'49.40" con una población de alrededor de 200 personas, quienes 20 familias tienen aproximadamente 2 años que no producen en la tierra por los motivos mencionados.

- Se requiere de manera inmediata que la alcaldía municipal de Cantagallo realice las obras de mitigación y recuperación de la ciénaga afectada por la apertura de los canales artificiales dentro de las que se encuentran (La cantagallera). Dichas obras contarán con la participación y articulación de los propietarios o tenedores de predios donde se encuentran localizados los canales.

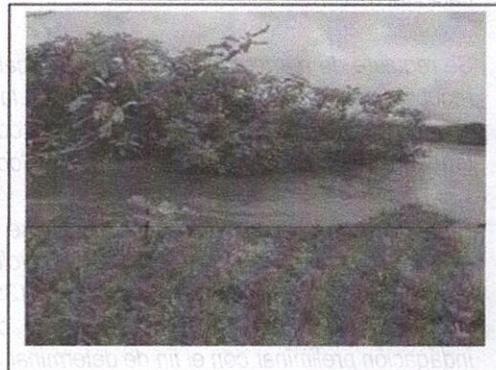
CHORROS CAÑO CEDRO

Dentro del recorrido se visitó el sector de la ciénaga el chiribital que tiene un chorro con un ancho de (A=60m) aproximadamente, en donde el señor GUMERCINDO AMARIS quito la capa vegetal, lo que produjo la formación o apertura en el predio del señor AMARIS, quien falleció hace tres (3) meses.
