CORPORACIÓN AUTÓNOMA REGIONAL DEL SUR DE BOLÍVAR - CSB

AUTO No. 0621 DEL 22 DE OCTUBRE DE 2025

POR MEDIO DEL CUAL SE ATIENDE UNA QUEJA AMBIENTAL Y SE TOMAN OTRAS DETERMINACIONES

INFORME DE LA VISITA AL BARRIO MARACANÁ.

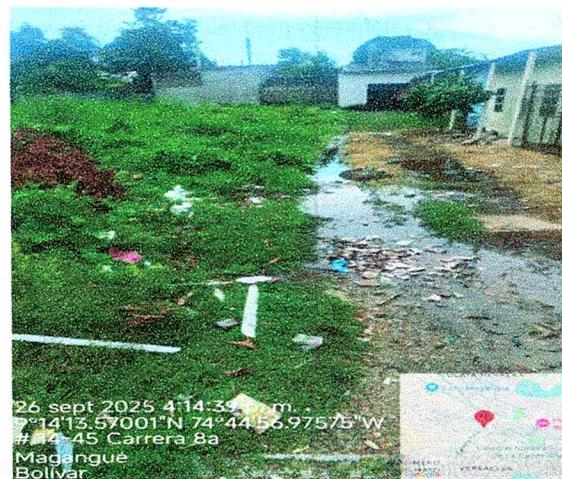
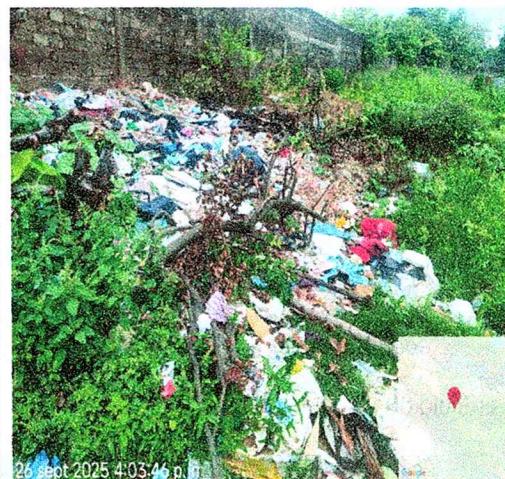
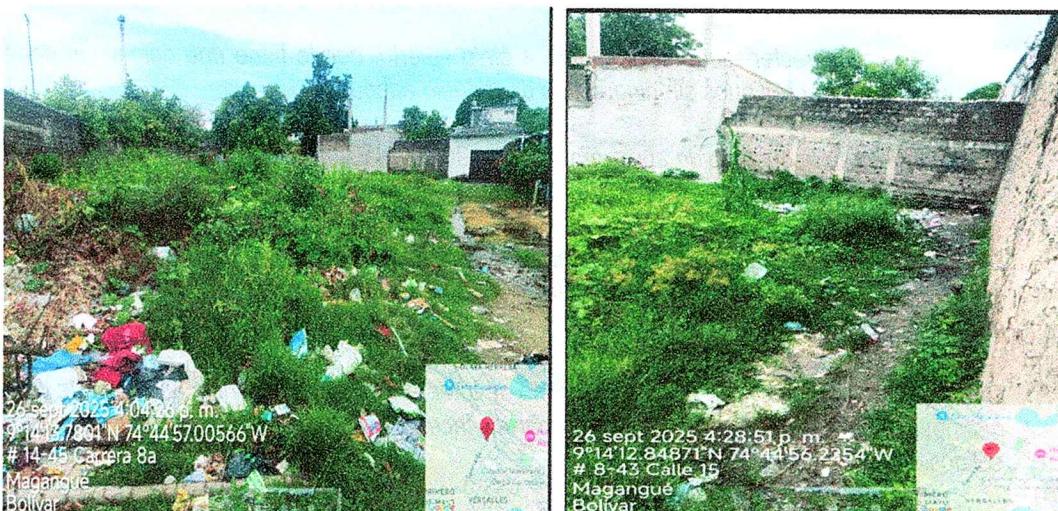
EVIDENCIA FOTOGRÁFICA.

Suelo: la afectación al recurso es evidente debido a que la disposición de los residuos se da de forma descontrolada, no bajo parámetros técnicos y así mismo el suelo es el receptor de todo tipo de residuos depositados en este lugar, alguno como líquidos contaminantes que se generan por la descomposición (lixiviados), animales muertos, escombros entre otros.

Aqua: como el recurso suelo no posee ningún tipo de impermeabilización la mayor parte de los líquidos (lixiviados) generados en la descomposición de los residuos termina en cuerpos de agua subterráneo.

Vertimiento: existe un drenaje de predio cercano que fluye como escorrentía, dentro del área, lo que aumenta la proliferación de vectores como mosquitos y aumento en la producción de lixiviados.

Es un lote con características de botadero a cielo abierto, donde tiene una ocupación del área del 40% para depositar residuos sin ningún tipo de manejo adecuado.

El área objeto de la queja mide aproximadamente 300m2, la situación tiene aproximadamente 8 años y en estos últimos 5 años ha aumentado.

En el área objeto de la queja, se están generando impactos negativos graves al recurso suelo, agua, aire y proliferación de vectores, afectando el derecho a la comunidad de disfrutar de un ambiente sano.

Se requiere de forma inmediata ordenar a la inspección de policía del municipio de Magangué la suspensión de actividades y el aislamiento del área, debido a que estas afectan negativamente los recursos naturales y la salud de la comunidad.

Se solicita al Municipio de Magangué Bolívar tomar las medidas necesarias de forma inmediata para llevar a cabo jornadas de fumigación y apoyo en la evacuación de los residuos presentes en el área, dado que la comunidad ha manifestado la proliferación de vectores, situación que afecta especialmente a la población vulnerable del sector.

El área objeto de la queja, está siendo utilizada como botadero satélite para la disposición inadecuada de residuos sólidos, animales muertos y escombros. Por lo tanto, se solicita al Municipio de Magangué Bolívar, realizar de manera inmediata la limpieza del predio. Debido a que esta situación representa un riesgo significativo para el ambiente, la salud pública y la seguridad ciudadana.

Se requiere que la Inspección de Policía del municipio, imponga la medida de realizar cerramiento, limpieza o mantenimiento del predio ubicado en las coordenadas N9°14'13.73" W74°44'57.03 a los propietarios del predio los señores, Manuel Murillo, Eduardo Murillo y Rosario Diaz con el fin de evitar riesgos a la comunidad o afectaciones al entorno.
