AUTO No. 0133 DEL 08 DE ABRIL DE 2026

**POR MEDIO DEL CUAL SE ATIENDE UNA QUEJA AMBIENTAL Y SE TOMAN OTRAS DETERMINACIONES**

3. **INFORME VISITA DE INSPECCION OCULAR EN EL CENTRO CARCELARIO DEL BARRIO CAMILO TORRES EN EL MUNICIPIO DE MAGANGUÉ BOLÍVAR**

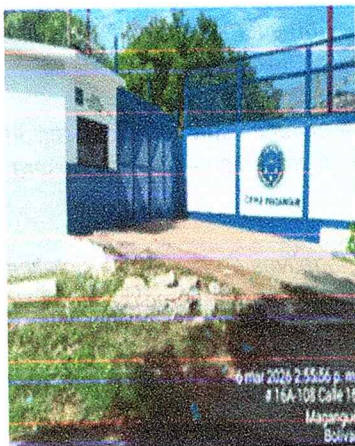
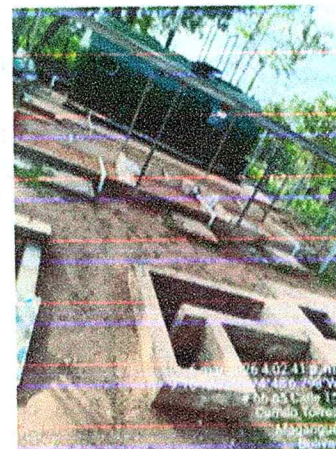
Una vez en el sitio se procedió a realizar el recorrido dentro de las instalaciones del centro penitenciario con el propósito de esclarecer las razones por las cuales se profirió dicha queja. Se inicio recorrido en la planta de tratamiento de aguas residuales que tiene las siguientes especificaciones existe un sistema de tratamiento de aguas residuales ubicado en la parte trasera del predio, alejada aproximadamente 20 metros de las unidades de reclusión; posee dos cajas de inspección que sirven de conexión entre tuberías que transportan el agua residual hasta las estructuras de tratamiento de la PTAR, seguido a estas se encuentra una trampa de solidos divide en compartimientos construidos en concreto la cual se conecta a un tanque de igualación de caudales también construido en concreto, de esta estructura el caudal efluente es vertido a una caja de inspección y luego sale a una trampa de grasas que finalmente entrega las aguas residuales a un módulo que constituye el tratamiento preliminar, medición de caudal y la primera fase de tratamiento anaerobio; a través de bombeo las aguas procesadas en esta etapa son impulsadas por tuberías PVC a un biorreactor que finaliza el proceso de tratamiento y vierte por gravedad a través de tuberías hasta una caja de inspección que sirve para medir caudal por el método volumen tiempo(canaleta parshall). El sistema de tratamiento esta provisto de un lecho de secado de lodos de tres módulos con su respectiva cubierta translucida; se dosifica cloro al 70% en el efluente que sale del biorreactor mediante sistema de goteo en un tanque dosificador, luego en el punto de descarga se evidenció convergencia de dos puntos de vertimientos en el área ubicados en las coordenadas N9°16'13.398" W74°48'6.654", el cual uno de ellos corresponde a la cárcel y el otro a una quesera (quienes no tiene permiso con la autoridad ambiental) y colinda con el establecimiento , cabe aclarar que del sistema de tratamiento está protegido con cerramiento en malla y tubos metálicos.

Durante la visita de inspección no se realizaron aforos volumétricos que permitieran determinar con precisión los caudales vertidos. No obstante, de acuerdo con la información suministrada por los operadores de la planta de tratamiento de aguas residuales (PTAR), el establecimiento descarga al suelo aguas residuales no domésticas tratadas con un caudal aproximado de 0,25 L/s. Sin embargo, se desconoce el volumen de agua residual generado y vertido por la quesera.

Adicionalmente, en tubería de conducción se evidenció la presencia de orificios y puntos de fuga que ocasionan vertimientos puntuales de baja magnitud. A diferencia del punto de vertimiento principal, estos escurrimientos se descargan directamente sobre una porción del suelo, lo cual podría generar alteraciones en sus características físicas y químicas, así como afectar la actividad microbiológica del mismo.

De igual manera, se constató que durante el proceso de tratamiento de estas aguas residuales realizado por un tercero se presentan problemáticas inherentes a la operación del sistema, entre las que se destacan la generación de residuos sólidos potencialmente peligrosos, tales como (lodos y sólidos flotantes), así como la emisión de olores ofensivos asociados a las etapas del tratamiento.

Figuras 1,2,3, establecimiento, punto de vertimiento y PTAR

3. Que el Establecimiento Penitenciario y Carcelario de Mediana Seguridad de Magangué (EPMSC) tiene un sistema de tratamiento de aguas residuales y está compuesto por trampa de sólidos, tanque de igualación, trampa de grasas, módulo de tratamiento preliminar con fase anaerobia y un biorreactor, complementado con lechos de secado de lodos y desinfección mediante dosificación de cloro. El efluente tratado es conducido hacia una caja de inspección donde se realiza la medición de caudal. El punto de descarga presenta convergencia de vertimientos y se localiza en las coordenadas N9°16'13.398" W74°48'6.654.

4. Que el Establecimiento Penitenciario y Carcelario de Mediana Seguridad de Magangué (EPMSC) está vertiendo al suelo y por escorrentía termina en un cuerpo de agua transitorio sin autorización de esta Car.

Entidad responsable	Requerimientos	Plazo de cumplimiento
INPEC	Presentar ante la Corporación Autónoma Regional del Sur de Bolívar permiso de vertimiento de aguas residuales sujetos a los criterios técnicos de la resolución 631 de 2015	Corto plazo (1 mes)
	Presentar ante la Corporación Autónoma Regional del Sur de Bolívar permiso de concesión de aguas sujetos a los criterios técnicos del decreto 1076 de 2015	Corto Plazo (1 mes)
Empresa prestadora del servicio de recolección de residuos sólidos peligrosos	Presentar ante la Corporación Autónoma Regional del Sur de Bolívar contrato de prestación de servicios de recolección y certificados de disposición final.	Corto plazo (1 mes)

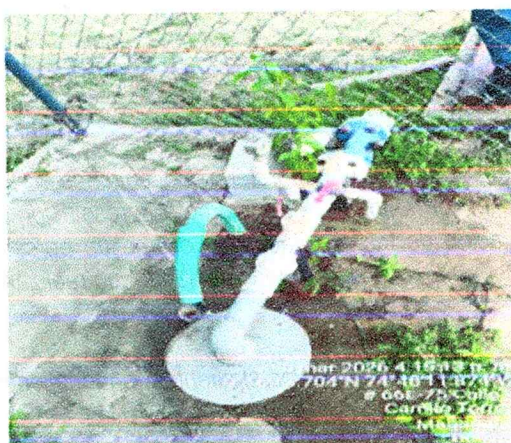
Continuando con el recorrido dentro de las instalaciones procedimos verificar de la captación de las aguas subterráneas que consta de un pozo profundo con un caudal equivalente a 0,36 l/s, cuya profundidad del agua es de 60 metros con un borde libre 80 metros, y una alta capacidad de autogeneración, ubicado en el punto de georreferencia N9°16'13.70" W74°48'11.87", el pozo esta provisto de una bomba tipo lapicero que a través de una línea de impulsión alimenta una planta compuesta por un sistema de filtración estructurado en dos filtros con lechos mixtos, la planta cuenta con dosificación de cloro y tanque para preparación de la solución, adicionalmente se tiene un hidro presurizador y dos bombas que impulsan el agua tratada has las zonas de servicio del centro carcelario. Para el almacenamiento del agua tratada se tiene dos tanques de polietileno de alta densidad con una capacidad conjunta de 20.000 litros y un tercer tanque de aproximadamente 8.000litros.

Figuras 4 y 5. Punto de captación de agua subterránea y PTAP.

2. Que el Establecimiento Penitenciario y Carcelario de Mediana Seguridad de Magangué (EPMSC) está haciendo uso del recurso hídrico mediante captación de las aguas subterráneas que consta de un pozo profundo con un caudal equivalente a 0,36 l/s, cuya profundidad del agua es de 60 metros con un borde libre 80 metros, y una alta capacidad de autogeneración, ubicado en el punto de georreferencia N9°16'13.70" W74°48'11.87".
