**CORPORACIÓN AUTÓNOMA REGIONAL DEL SUR DE BOLÍVAR - CSB**

**RESOLUCIÓN No. 0577 DEL 12 DE NOVIEMBRE DE 2025**

**POR MEDIO DE LA CUAL SE OTORGA UN PERMISO DE TALA DE ÁRBOLES Y SE TOMAN OTRAS DETERMINACIONES.**

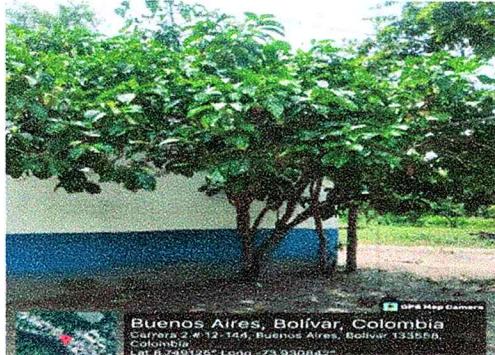
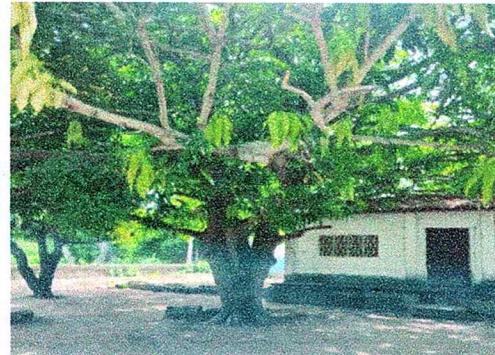
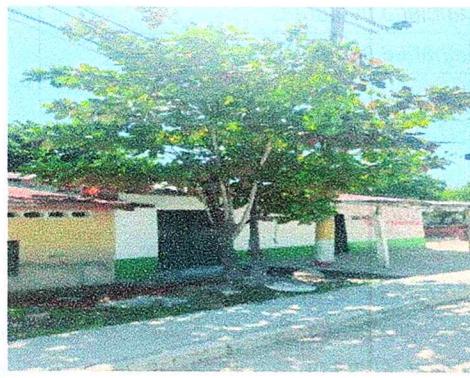
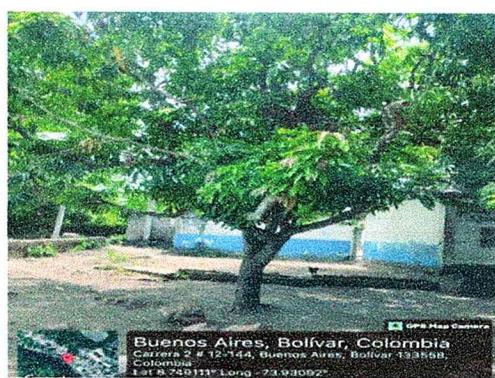
**REGISTRO FOTOGRÁFICO**

Una vez en el lugar, se procedió a realizar la evaluación técnica de los árboles objeto de la solicitud, logrando identificar ejemplares pertenecientes a las siguientes especies: Cuatro (04) árboles de Mango (*Mangifera indica*), un (01) arbol de Noni (*Morinda citrifolia*), Cuatro (04) árboles Maiz tostao (*Coccoloba acuminata*) y un (01) arbol Uvero(*Coccoloba uvifera*). Se observó que las raíces de dichos árboles se encuentran de manera superficial, generando daños estructurales en el área, afectando pisos, andenes y parte de la infraestructura cercana.

De igual forma, se evidenció que, debido al porte, edad y ubicación de los individuos arbóreos, existe un riesgo potencial de volcamiento o caída de ramas en épocas de lluvia y fuertes vientos, lo cual pone en peligro la integridad física de los estudiantes, profesores y demás personal que a diario frecuentan y transitan este lugar y utilizan las instalaciones de la Institución Educativa Simón Bolívar.

Con base en las observaciones realizadas durante la visita y considerando que los árboles mencionados representan un riesgo inminente para la infraestructura y la seguridad de la comunidad escolar, por lo cual

se viabiliza la tala técnica controlada de los ejemplares de Mango (*Mangifera indica*), Noni (*Morinda citrifolia*), Maíz tostao (*Coccoloba acuminata*), Uvero (*Coccoloba uvifera*).

La intervención deberá realizarse bajo los lineamientos de manejo ambiental establecidos por la autoridad competente, garantizando las medidas de seguridad correspondientes y la disposición final adecuada del material vegetal producto de la tala.
